Wiederentdeckte Bäder

Bei Leitungsbauarbeiten auf dem Kurplatz wurden 2020 die beiden historischen Bäder freigelegt: das Verenabad und das Freibad. Die gut erhaltenen Badebecken der öffentlichen Bäder gehen auf römische Bassins zurück.

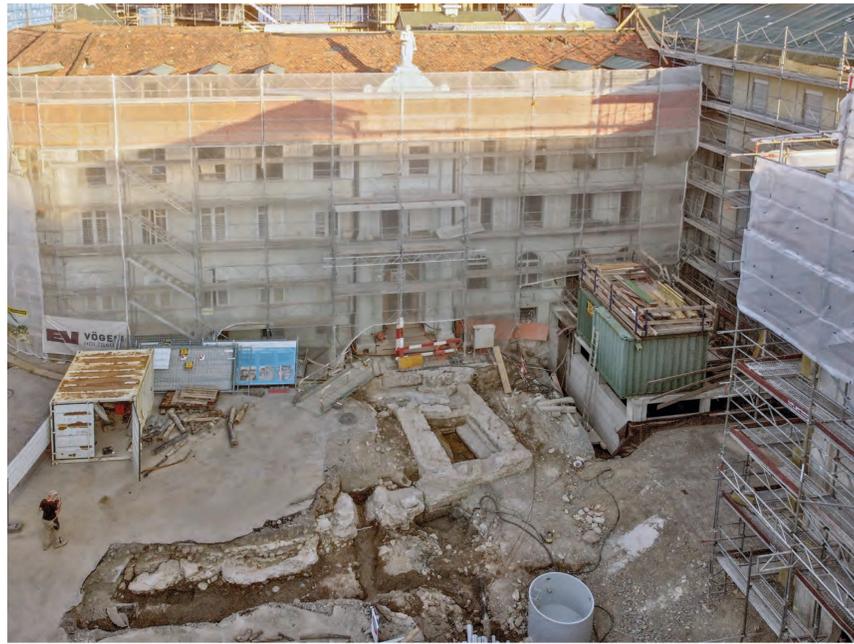
Blick auf den Kurplatz mit dem Verena Hof im Hintergrund: Vor dem Eingang in den Verena Hof ist in der Baugrube der nordöstliche Abschluss des Verenabades zu sehen.

Unmittelbar vor dem Verena Hof liegt in rund 0,6 m Tiefe die Ruine des mittelalterlichen Verenabades. Im Sommer 2020 wurde die nordöstliche Ecke des Beckens inklusive einer Einstiegsstufe und dem Bassinboden freigelegt.

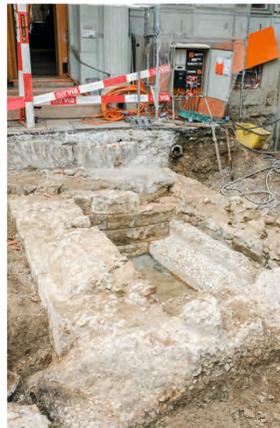
Nordöstliche Ecke des Verenabades: Am Beckenrand sind eine Einstiegs- und eine Sitzstufe sichtbar. Das Mauerwerk ist in Kalkmörtel gegossen und oberflächlich mit geschliffenen Kalksteinplättchen verkleidet. Am oberen Bildabschluss schliesst die runde Fassung der Wälderhutquelle an.

Die Bauweise deutet an, dass es sich um ein wiederverwendetes römisches Badebassin von herausragender baulicher Qualität handelt. Dank verschiedener Um- und Einbauten wurde es bis zur Aufgabe des Verenabades 1840 benutzt.

Das Beckenwasser kam aus der namensgebenden Verenaquelle. Das 47° heisse Wasser wurde im Südteil des Bassins gefasst und floss dort direkt in das Becken. Zu einem späteren Zeitpunkt wurde die Wälderhutquelle am Nordrand des Beckens gefasst. Aufgrund neuzeitlicher Planzeichnungen lassen sich die Aussenmasse des Verenabades auf rund 6,5x14 m schätzen.

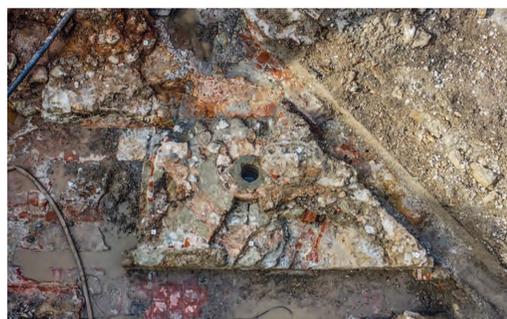
Detail des Bereiches nördlich des Freibades: Sichtbar sind Reste einer römischen Brunnenanlage. Das Wasserrohr gehört zu einer Quelfassung, aus der das Wasser in ein umliegendes Becken aufstieg. Um das Wasserrohr verlaufen konzentrische Ringe aus graugrünem Sand- und Muschelkalkstein sowie rosa Terrazzomörtel. Sie dienten neben der Abdichtung auch als Verzierung.

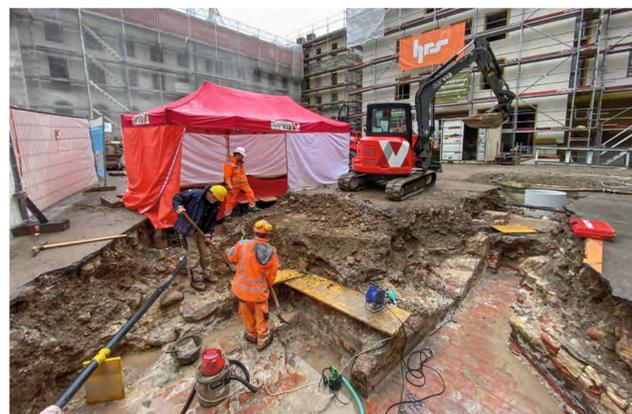
Bau- und Ausgrabungsarbeiten im Gleichschritt: Im Vordergrund liegt der Tonplattenboden des neuzeitlichen Bades offen. In der Bildmitte deutet die Mauer den westlichen Abschluss des Freibades an.

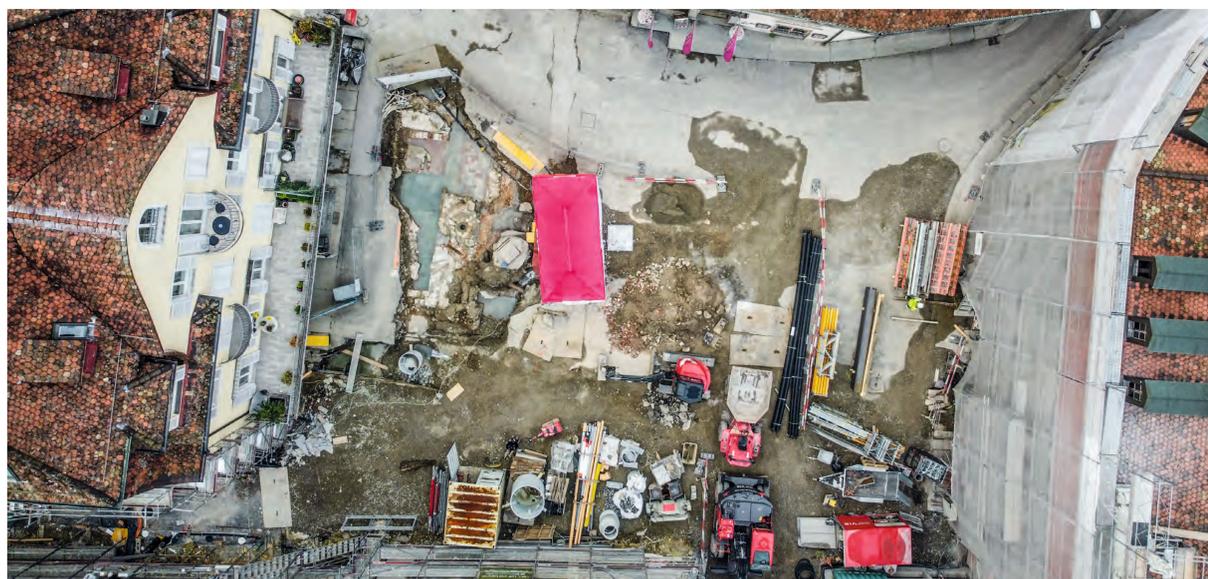
Senkrechtaufnahme auf den Kurplatz im Herbst 2020: Am linken Bildrand, unmittelbar vor dem Schweizerhof, sind Befunde des Freibades zu sehen. Am rechten Bildrand liegt direkt vor dem Eingang in den Verena Hof das wieder zugedeckte Verenabad.
